Alsó-Vízváros értékkatasztere

ÉPÍTÉSZ STÚDIÓ

Azonosító száma: 237. és 238.
Helye a városban: Budapest, I. Kerület
Alsó-Víziváros

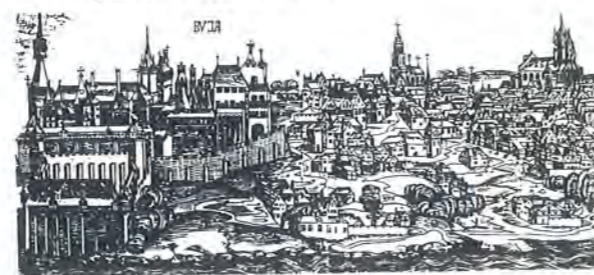
A középkori Víziváros ábrázolása

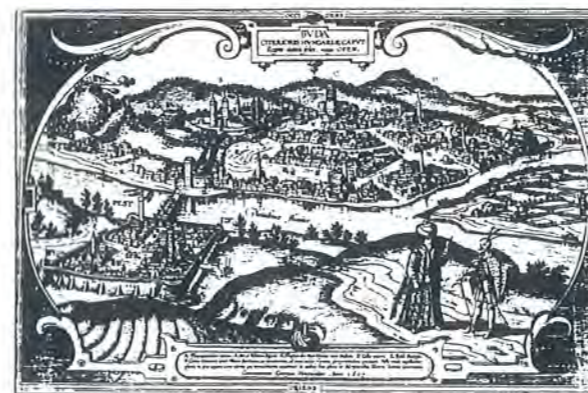
A török hódoltság alatti városképről Georg Hufnagel készített hiteles metszetet 1617-ben, melyen jól megfigyelhetők az előbb említett változások.

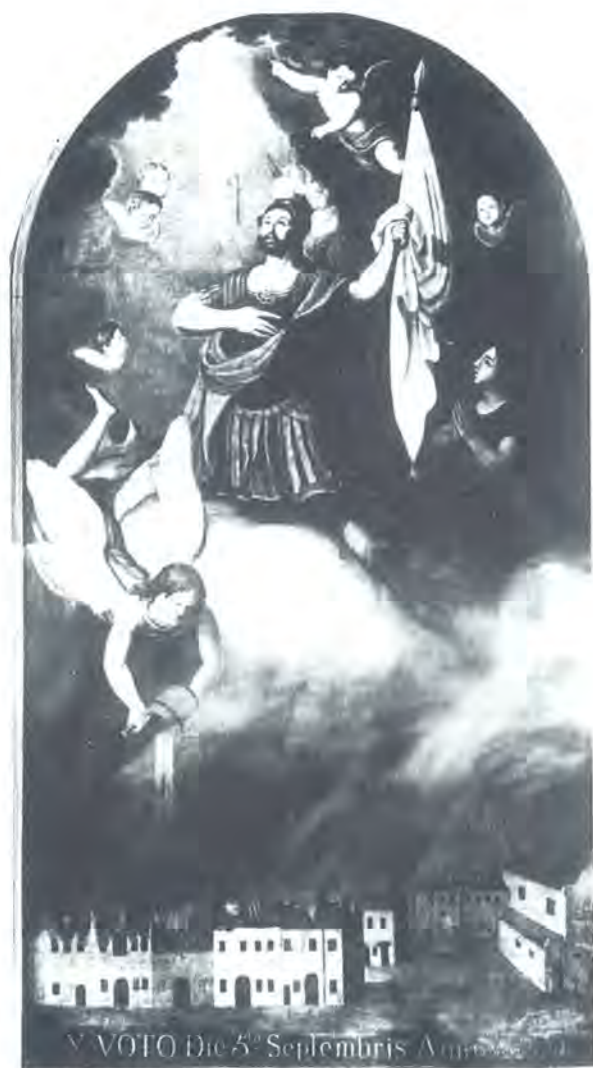
A kapucinus templom egykori oltárképe, a templom és
kolostor ábrázolásával. (1810)

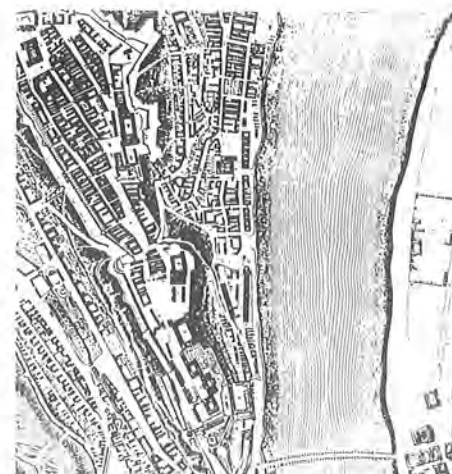
Az 1810-es térképen már a házak, háztömbök is jól kivehetők. Gyakorlatilag a Dunától a mai Toldy Ferenc utca vonaláig az egész terület beépített, üres telek nem található rajta. Ugyanakkor a jellegzetesen két utca közé eső telkek többségének csak az alsó felén van épület, a felső részen kert kapaszkodik a domboldalra. A terek is pontosan azonosíthatók (Szilágyi Dezső tér, Corvin tér, a Donáti és a Toldy Ferenc utca találkozásánál kialakult teresedés).

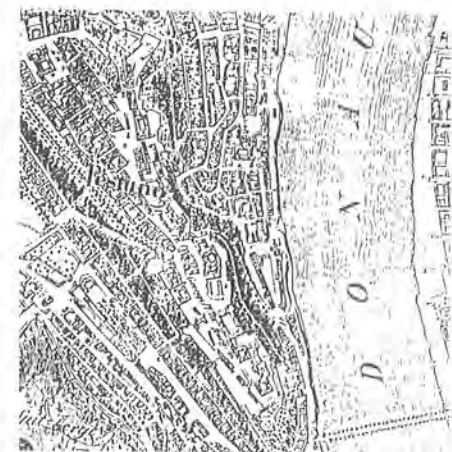
Az 1836-os térképen látható, hogy ekkorra már a terek többségének felső része is beépült és a mai Szabó Ilonka utca nyomvonala is megjelent. Azt mondhatjuk, hogy a XIX. század közepére kialakult az Alsó-Víziváros mai településszerkezete. A terület mai állapotát alapvetően a következők határozzák meg:

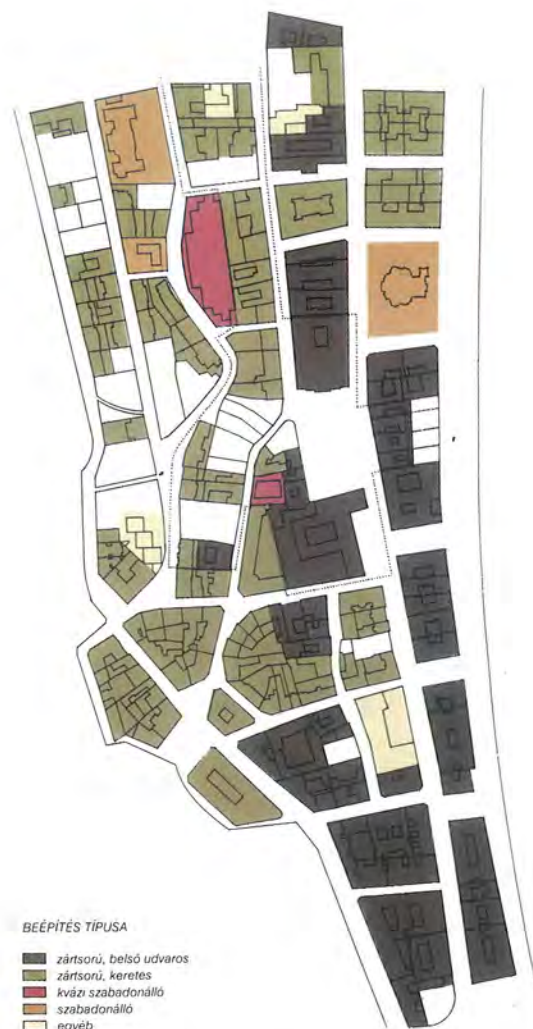
Vizsgálat a beépítés típusa szerint

Az elemzett területen homogén tömbként a zártosú belsőudvaros (1-es, 2-es, 3-as, 4-es, 6-os, 14-es, 22-es tömb) és a zártosú keretes típus (7-es, 8-as, 9-es, 10-es, 12-es, 17-es, 20-as, 21-es, 24-es, 25-ös, 27-es) található zömében. Négy tömbben pedig (11-es, 15-ös, 16-os, 26-os) a kettő egymással keveredik.

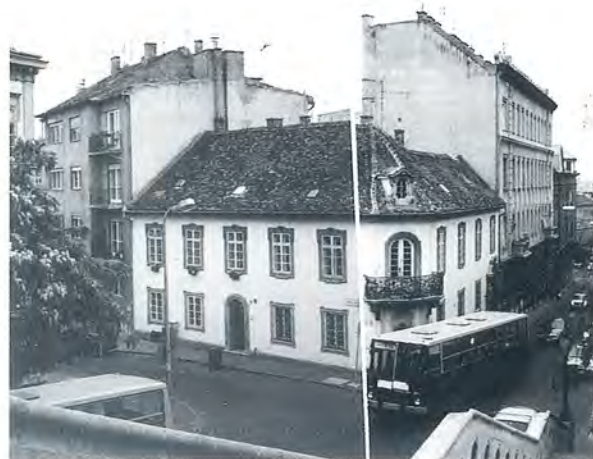
Vizsgálat a beépítés magassága szerint

Mivel történelmi városrészről van szó, és az épületek különböző korokból származnak, homogén magasságú tömb alig van a területen. Nagyobb szintszámkülönbség ott található, ahol a régi és az új beépítés keveredett.

A helyzetet az teszi izgalmassá, hogy a lejtő miatt egy tömb két szélé v. két vége között jelentős szintdifferenciák lehetnek ill. vannak. Ezért a terület sziluettje mindenképpen egyedi és igen változatos képet mutat.

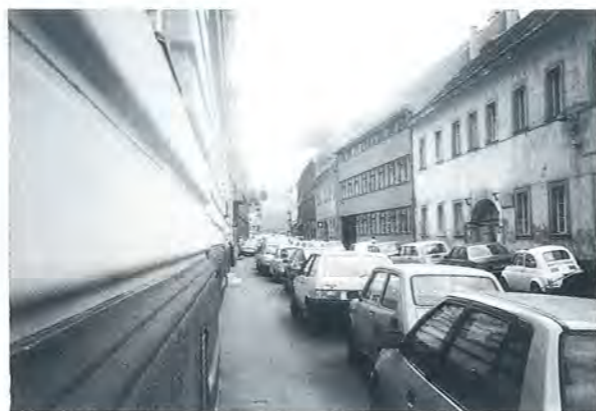
Vizsgálat a zöldfelületekre vonatkozóan

Vizsgálati területünk pártatlanul szép és érdekes táji környezetben helyezkedik el. Közvetlen kapcsolatban áll a terület a védetté nyilvánított, a Budai Vár falait körülvevő parksávval, mely a Szabó Ilonka utca, és a Hunyadi János út mentén érintkezik területünkkel.

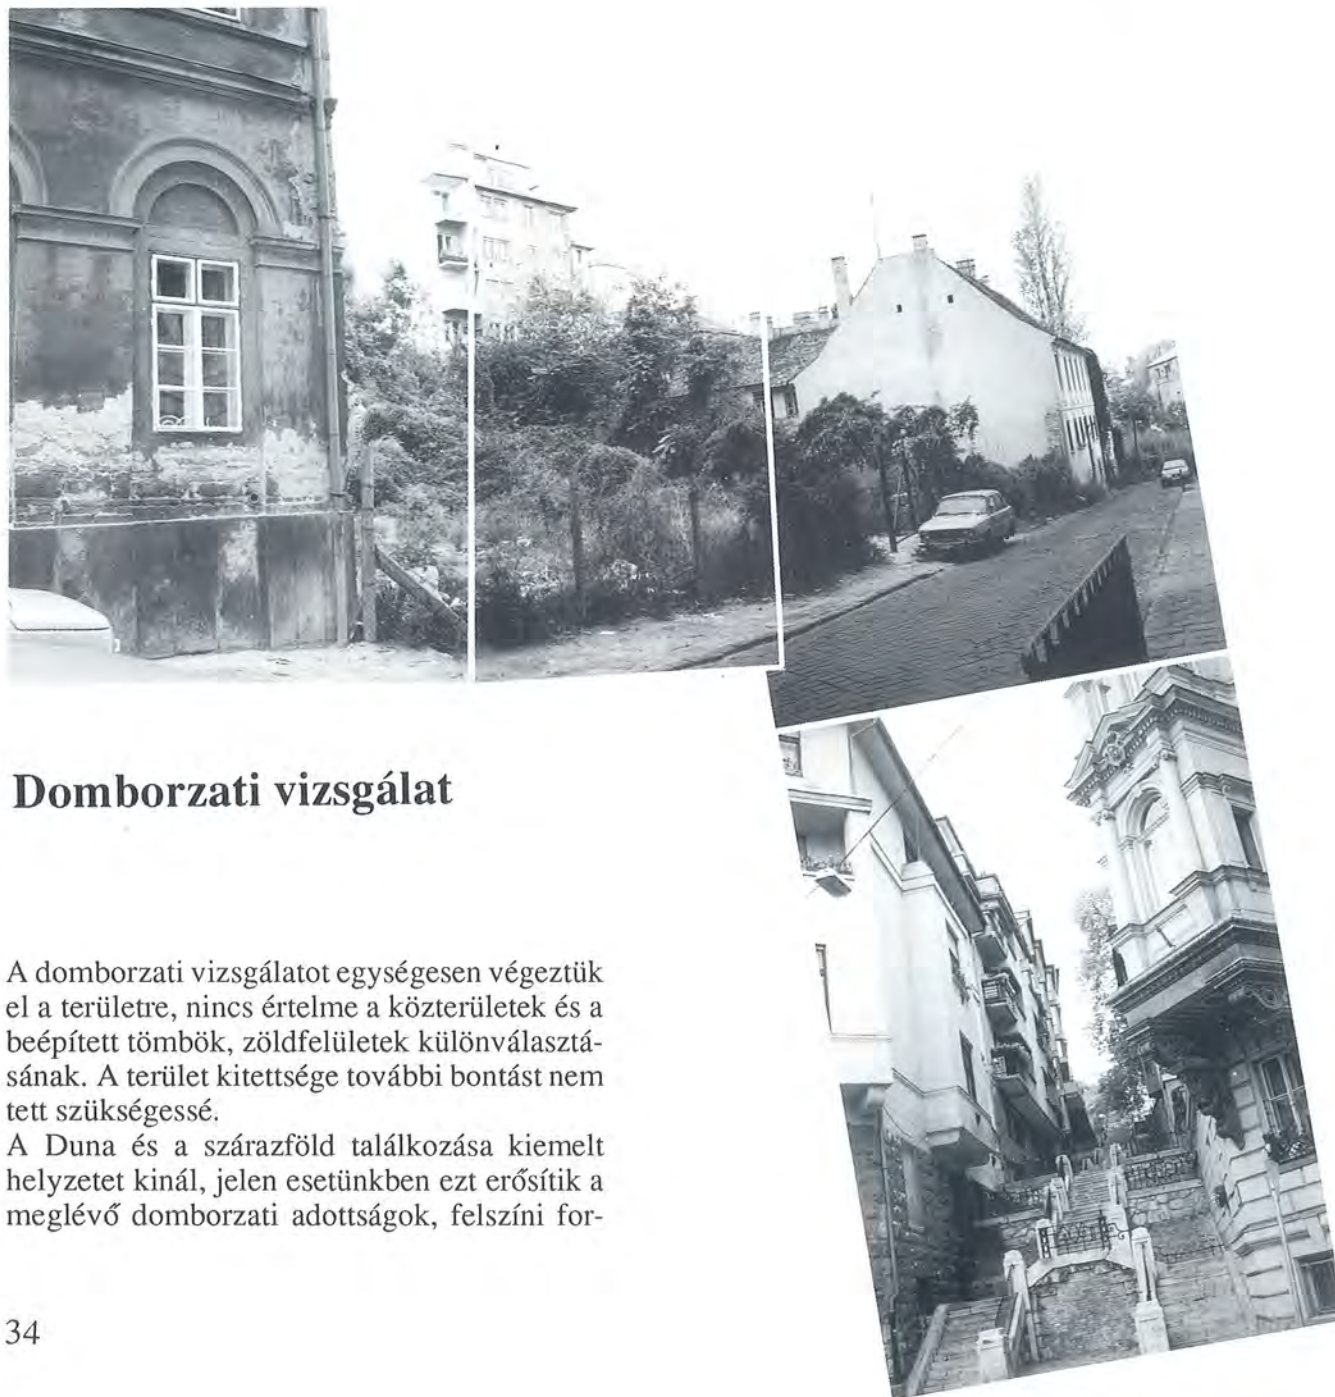
Domborzati vizsgálat

A domborzati vizsgálatot egységesen végeztük el a területre, nincs értelme a közterületek és a beépített tömbök, zöldfelületek különválasztásának. A terület kitétsége további bontást nem tett szükségessé.

A Duna és a szárazföld találkozási kiemelt helyzetet kínál, jelen esetünkben ezt erősítik a meglévő domborzati adottságok, felszíni for-

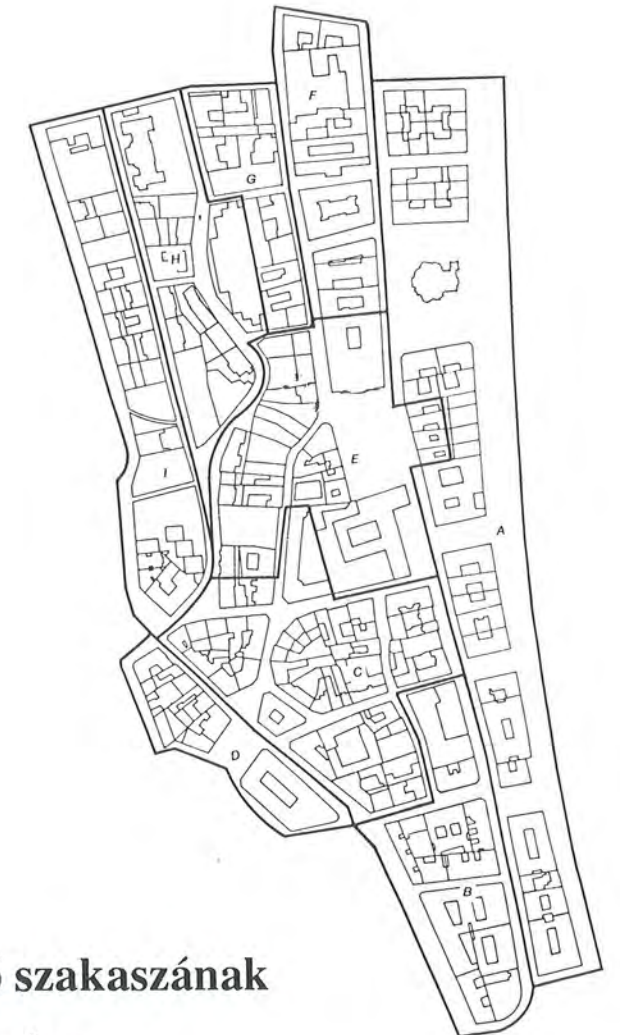
A vizsgálat első szakaszának összegezése

(237 és 238 sz. területek) a homogén karakterű területek lehatárolását ábrázolja.

Az elvégzett vizsgálatok alapján területünkön jól körvonalazódnak azok a tömbök, melyeket az eddig gyűjtött információk birtokában meg tudunk különböztetni szomszédaitól és ezeket után homogén karakterű területeknek nevezünk. A mellékelt rajz a vizsgálati területünkön

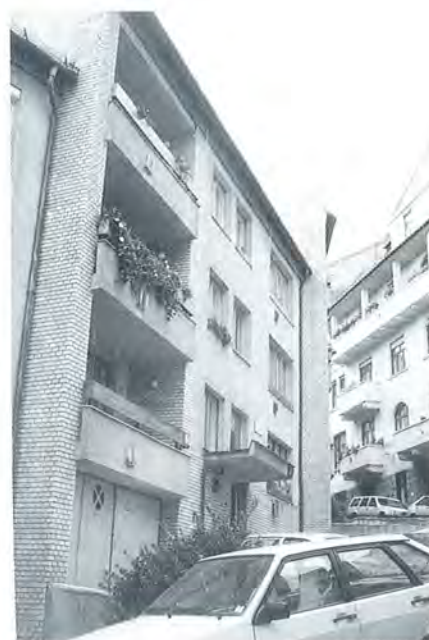
A Várlejtő ezen részének épületmélységű műszaki állapottérképe igen vegyes képet mutat. Érdekessége, hogy teljesen jó és teljesen rossz tömbök nincsenek, homogén állagú tömbök csak a közepes kategóriában találhatók (1-es, 4-es, 7-es, 10-es, 21-es, 22-es, 25-ös tömb), többnyire közel azonos időben épültek. Ezekben lényeges változás műszaki szempontból - a szükséges tatarozásokon, felújításokon kívül - nem várható és nem is indokoltak. Kiegyen-

súlyozottak továbbá azok a tömbök, amelyekben közepes és jó állagú épületek vannak (2-es, 5-ös, 13-as, 24-es, 26-os). Ezekben lezajlott az a folyamat, amelynek eredményeként a foghíjak eltűntek, illetve a rossz állagú épületek felújításra, átépítésre kerültek, vagy helyükre bontás után új épült. Ezeken a helyeken vagy a műemlékek vannak siralmas állapotban, vagy értéktelen, dűledező házak állnak. Mindkét eset azonnali beavatkozást kíván.

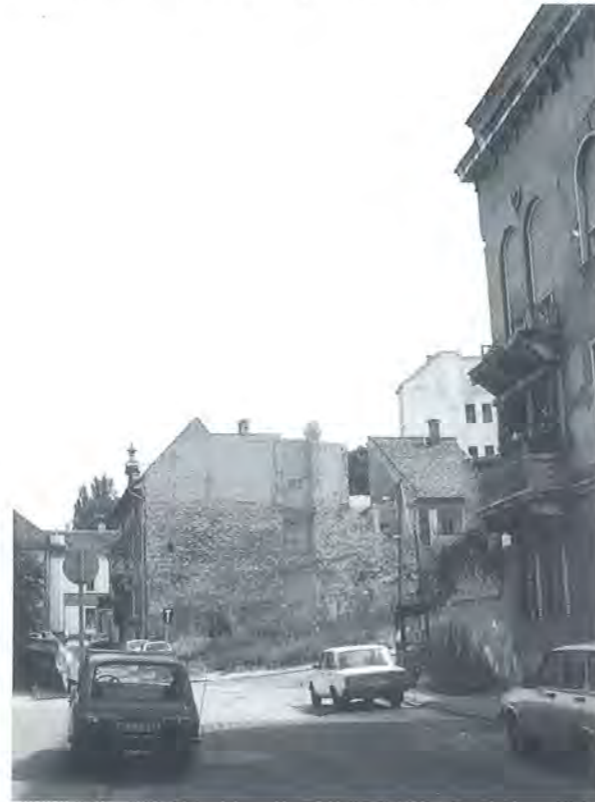
indokokat és körülményeket. A Várlejtő ezen területén a térfalak folytonossági hiányai a beépítetlenségből (foghíjak) és a rosszul sikerült beépítésből erednek. Ez a

differencia a rajzunkon abból derül ki, hogy a beépíthetőségből eredő hiányoknál a beépítés és a térfal hiánya együttesen, míg az egyéb megfontolásokból kialakított, és ezáltal nem a terület zárt sorú karakteréhez illő beépítés eredményezte hiány önmagában jelenik meg. Új beépítésből eredő elsődleges térfalhiányt találunk például az Iskola utcában, a Markovits Iván u. és Vám u. között.

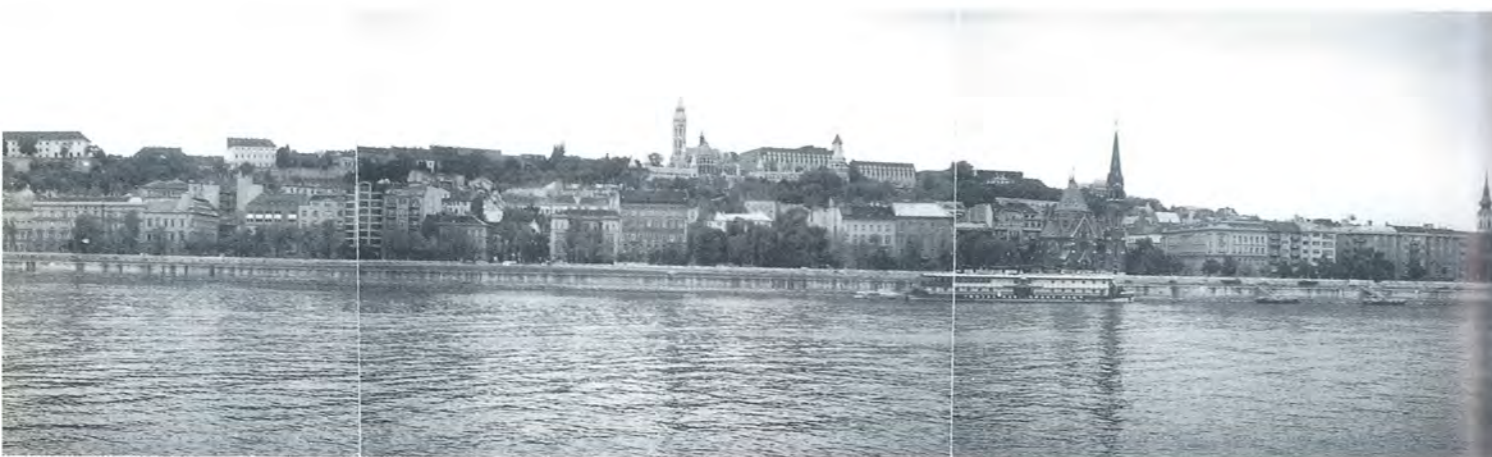
Annak ellenére, hogy a terület elég meredeken emelkedik, a dunaparti magas beépítés miatt a sziluett meghatározó síkja a Bem rakparti homlokzatsor a Szilágyi Dezső tér kiöblösödésével.

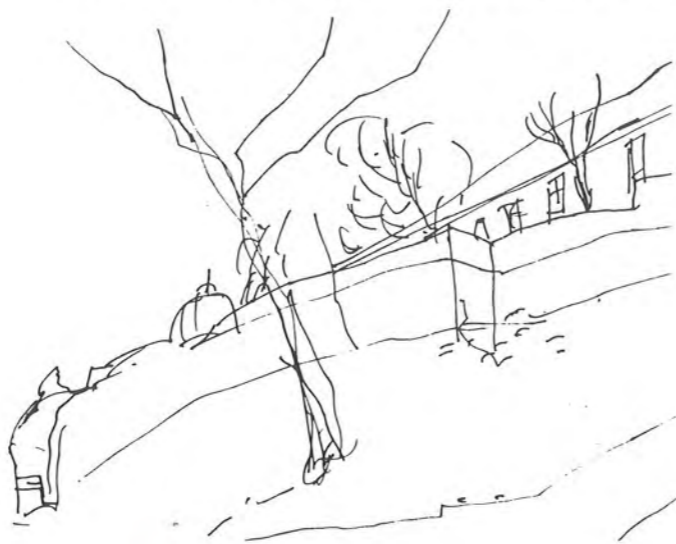
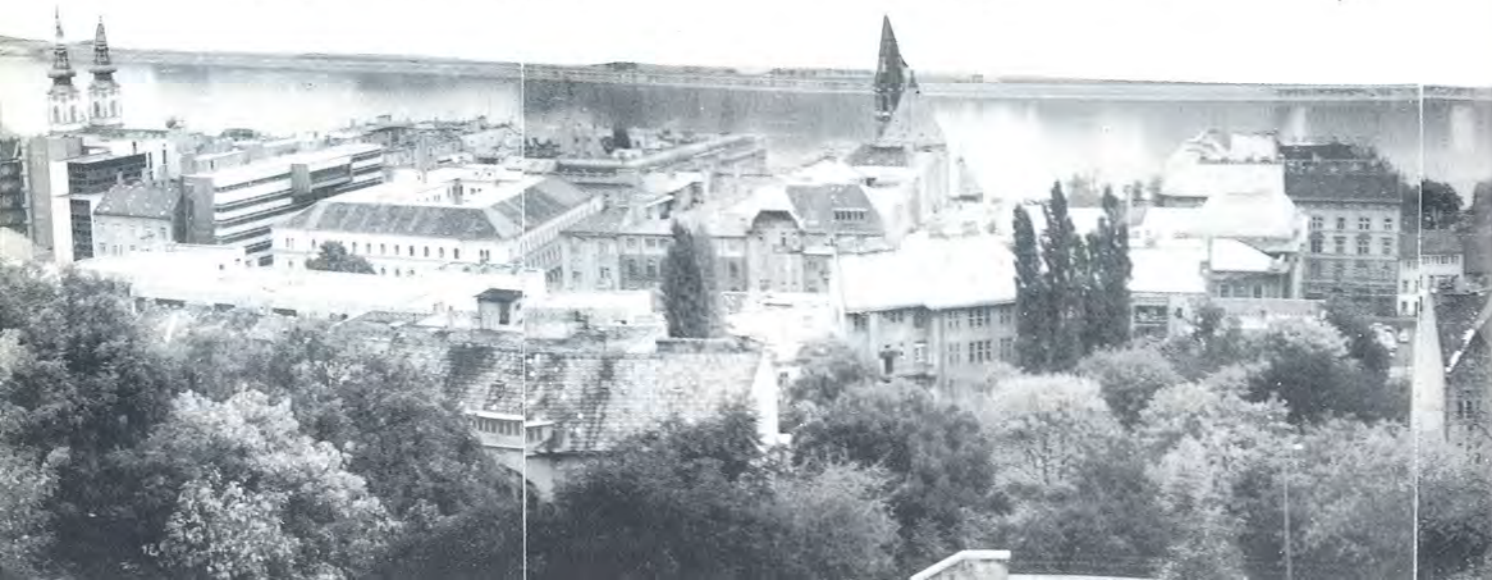
Efelett a morfológiai adottságok szépen jelentkeznek a sziluettképben, amibe egy-egy magas épület (pl. Szalag utcai iskola) vagy egy-egy elhibázott ház (pl. Donáti utca 4sz.) zavar csak bele. Ezt a képet "koronázza meg" a Vár alatti zöld szoknya és maga a Vár sziluettje. A tónu-

sos felületek a kedvező (pl. Pala utca), és az előnytelen (pl. Corvin tér felett) belátásokat jelzik.

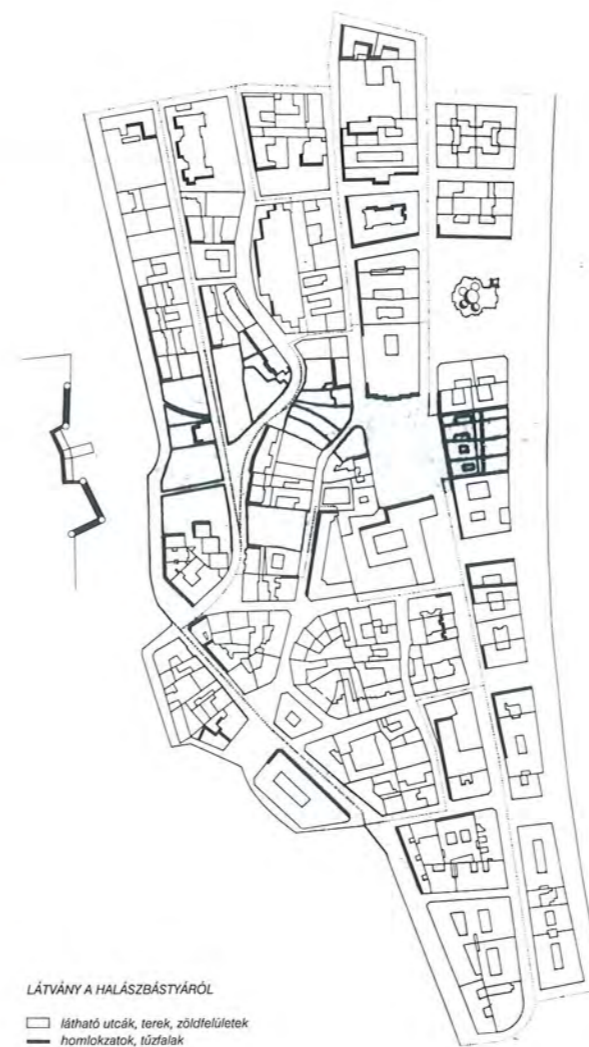
A Halászbástyán végigmenve az épületek homlokzatai, tűzfalai közül a vastag vonallal jelöltek határozzák meg a sziluettet. A területbe való beláthatóság tekintetében érdekes a kétoldalról való vizsgálatnak az azonos eredménye a Corvin tér feletti részen.

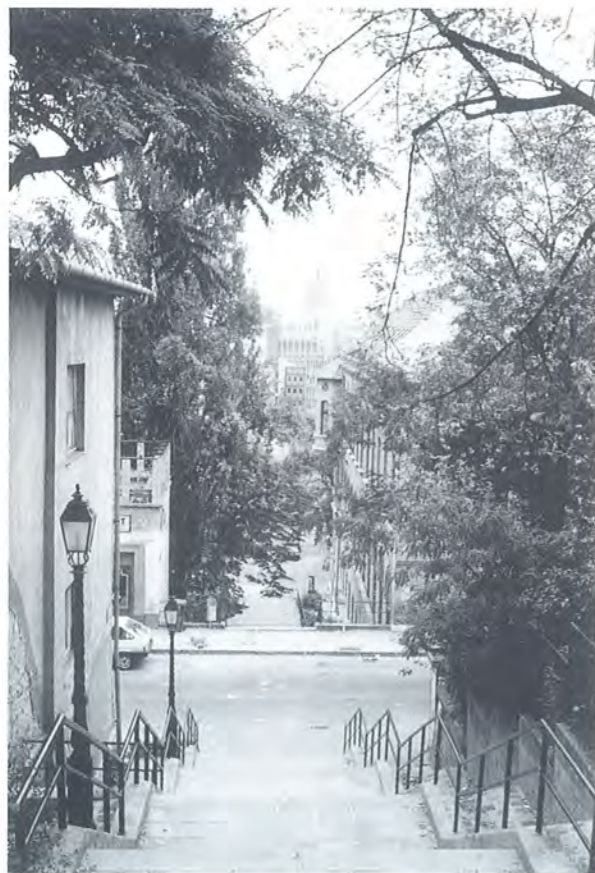
A vizsgálat második fázisában a "Mit látok én?" kérdésre keressük a választ területünkön végigjárva. Vastag vonallal a látványokat lezáró homlokzatokat, tűzfalakat ábrázoltuk. Ezekből mutatunk be kettőt a fotókon.

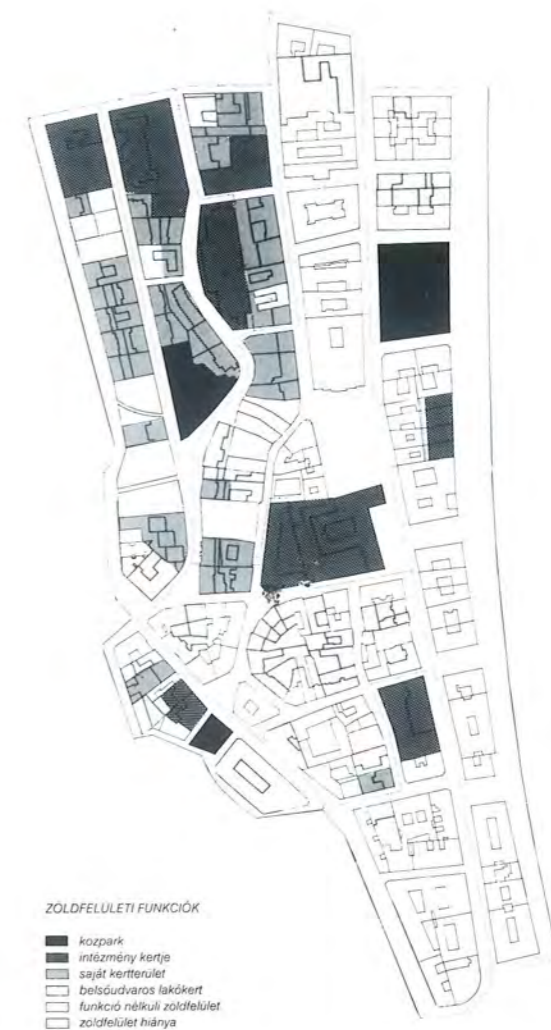
Külön kellett választani a funkció nélküli területet, a fohíjakat. Meglepően nagy számú ilyen terület található, méltatlanul százalmas állapotban. Ezek növényzet tekintetében vonzóbb képet mutatnak, valójában azonban elhanyagolt, rendezetlen területeket takarnak. Ez különösen ősszel- télen lesz nyilvánvaló, a vizsgálat időpontjában a jótékony növénytakaró néhol elrejtette ezeket (17, 18 tömb). Viszont némely területen még a növényzet sem tudja feledtetni e foltok százalmas, kétségbeejtő állapotát. (16. tömb)

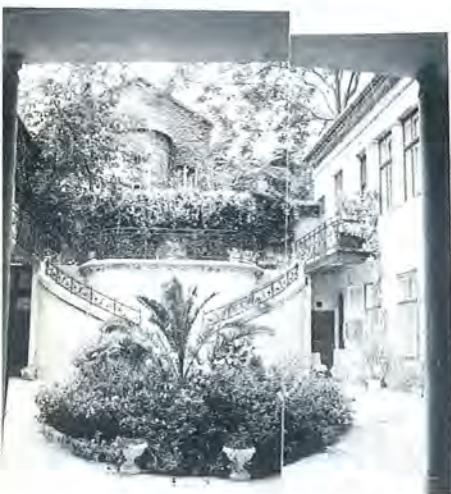
Szándékosan maradt utolsónak a zöldövezetek minőségvizsgálata. Csak úgy tudtuk elvégezni, hogy ismertük már kertjeink előéletét, mind önálló, mind egymáshoz viszonyított értékeit. E fejezetben is együttesen kezeltük a közterületeket, valamint a beépített területeket. A jó kategória tartalmazza a terület karakteres zöldfelületeit. E csoportban legkevesebb a magánkert. Területével, növényzetével is egyaránt igényes kert a 11, 12, 16, 20 tömbben található. Ide jó érzés betérni, marasztal és gyönyörködtet.

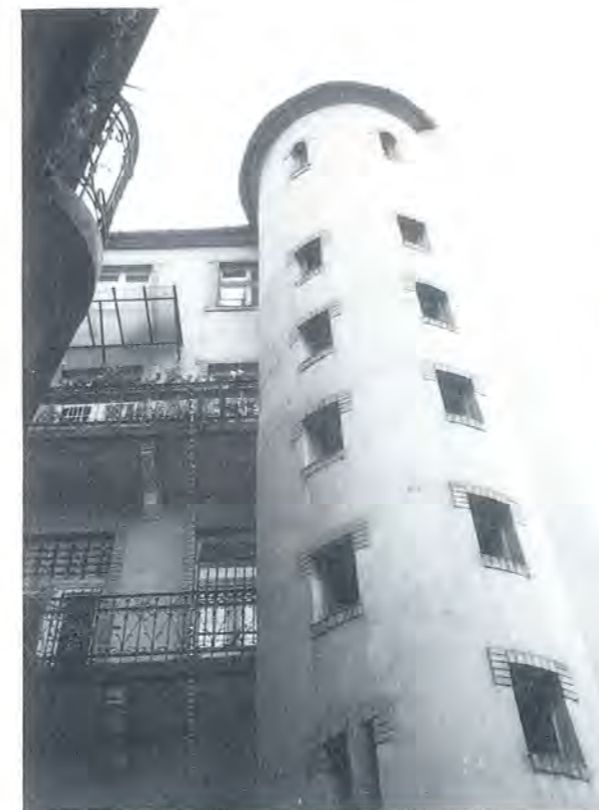
- 6-os tömb: A Hunyadi János utca melletti két nagy ház "ordít" ki környezetéből a méretei és a tűzfalai miatt.

A Pala utca 8.számú műemlék ház helyszínrajzilag rendezi környezetét. A Farkasbíró utca beépítési vonala meglehetősen zilált.

- 6-os tömb: A Pala utcai műemlékház udvarának nagy térszervező ereje van, ezért rendbetétele fontos lenne. A Farkasbíró utcai foghíjak beépítése során az alaprajzilag ugráló térfal rendezése kívánatos lenne.

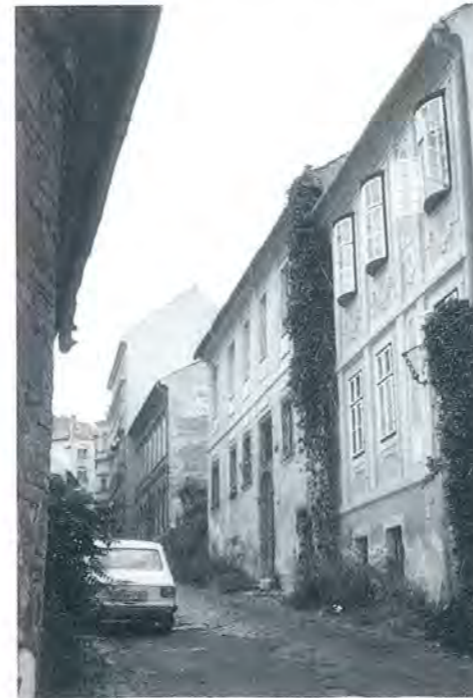
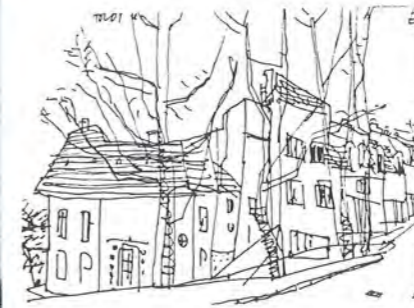
- Az Iskola utca 4 sz. alatti épület a magyarországi modern építészet érett, minden részletében igényesen, következetesen kidolgozott alkotása. Meglepő, talán kikényszerített az épület külső megjelenése. A romantizáló homlokzat baloldali harmadában kialakított, erkélyekkel erősített tengelyével fordul a Corvin tér felé. A főpárkány és a felette húzódó parapet fal "elbújtatja" a lapostetőt.

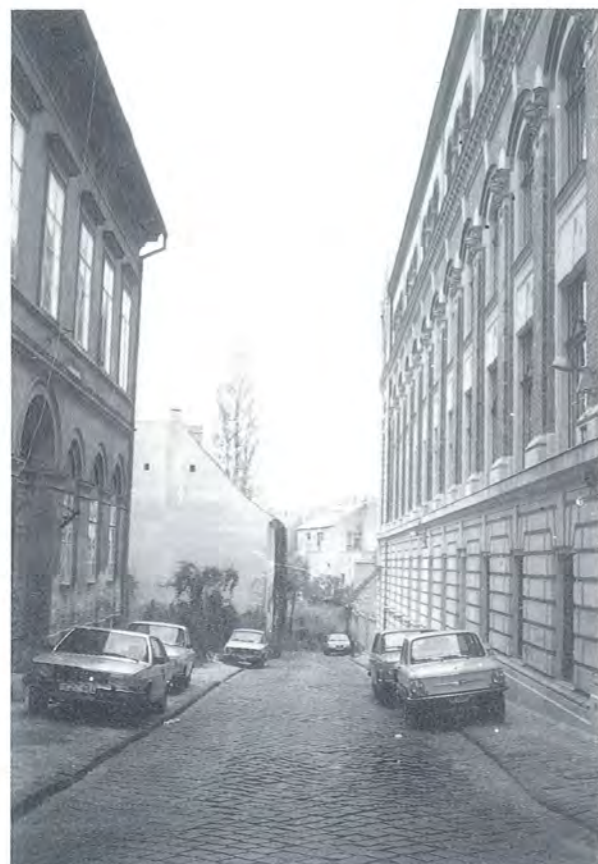
- A mellékelt képen értékelhető, hogy mennyire értékes lenne -kiemelt szegély nélkül- a kockakőburkolat megtartása, felújítása a területen.

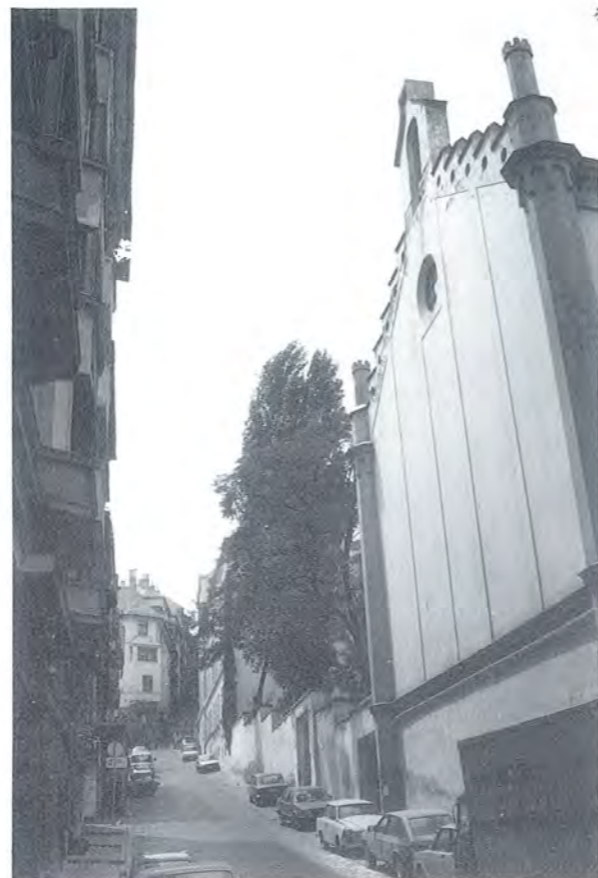
- Nagyon fontos lenne a Kapucinus épületegyüttes kiszabadítása környezetéből, és a kerítés lebontásával legalább a vizuális kapcsolat biztosítása az épülettel.

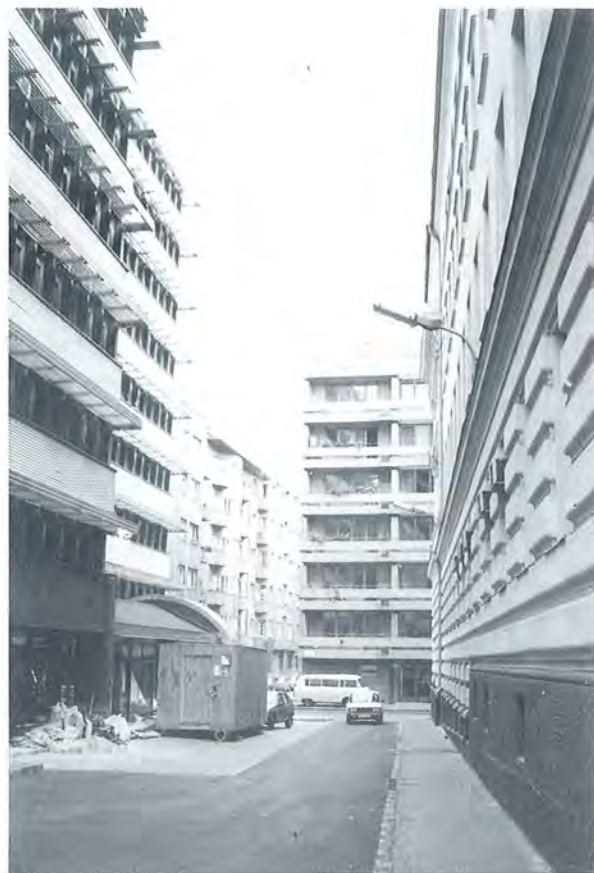
- A Vám utcai épületet le kellene tisztítani a tetőszinten megjelenő, konzolos tömegetől és a vibráló homlokzati elemektől. (Kell ilyen szűk utcában egyáltalán árnyékolás?) Ez a művelet egyébként két-három parkolóhelyért a földszinti vasbeton szerkezet elbontásával már meg is kezdődött.
